# 校園職業災害案例

(不含實驗室)

**勞動部職業安全衛生署中區職業安全衛生中心**

110 年 3 月 23 日 編印

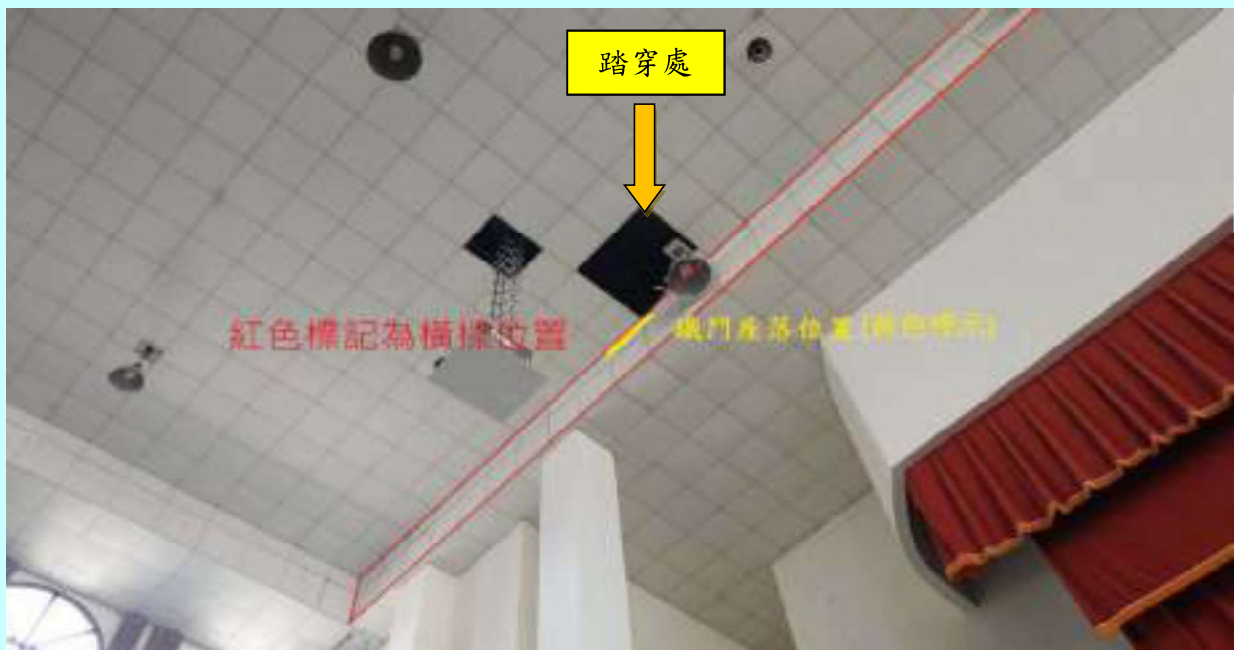
自活動中心一樓舞台前地面向夾層天花板拍攝

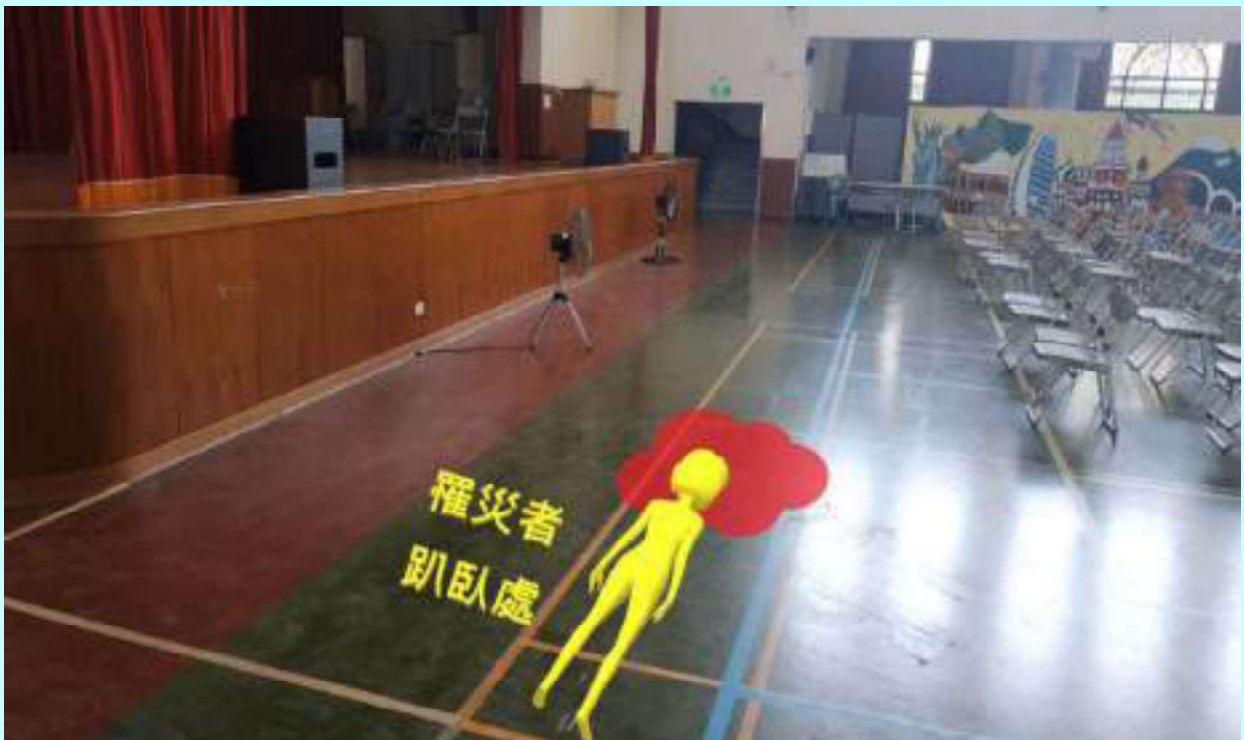
罹災者自夾層天花板墜落於地面，趴臥示意圖

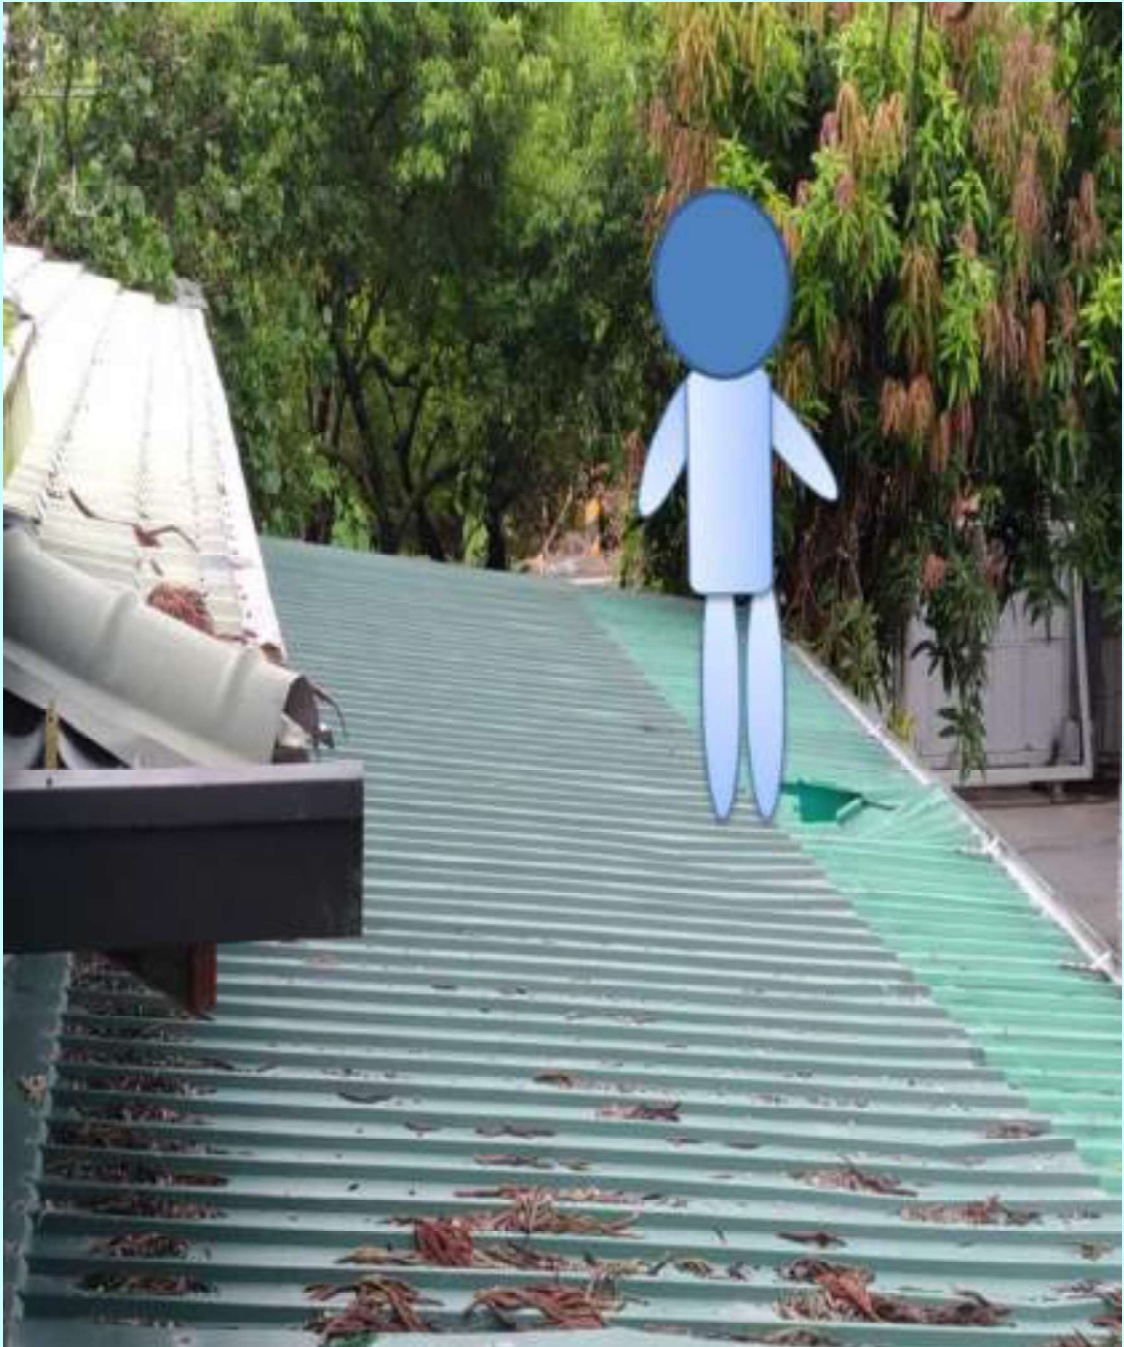
罹災者踏穿之塑膠採光罩破洞呈不規則形，長×寬尺寸約 90 公分×50 公分

- 1、雇主對勞工於以石綿板、鐵皮板、瓦、木板、茅草、塑膠等易踏穿材料構築之屋頂及雨遮，或於以礦纖板、石膏板等易踏穿材料構築之夾層天花板從事作業時，為防止勞工踏穿墜落，應採取下列設施：一、規劃安全通道，於屋架、雨遮或天花板支架上設置適當強度且寬度在三十公分以上之踏板。二、於屋架、雨遮或天花板下方可能墜落之範圍，裝設堅固格柵或安全網等防墜設施。三、指定屋頂作業主管指揮或監督該作業。（職業安全衛生設施規則第 227 條第 1 項暨職業安全衛生法第 6 條第項）
- 2、雇主對於在高度 2 公尺以上之高處作業，勞工有墜落之虞者，應使勞工確實使用安全帶、安全帽及其他必要之防護具。（職業安全衛生設施規則第 281 條第 1 項暨職業安全衛生法第 6 條第 1 項）
- 3、雇主應訂定自動檢查計畫實施自動檢查。（職業安全衛生管理辦法第 79 條暨職業安全衛生法第 23 條第 1 項）
- 4、雇主應依其事業單位之規模、性質，訂定職業安全衛生管理計畫，要求各級主管及負責指揮、監督之有關人員執行；勞工人數在 30 人以下之事業單位，得以安全衛生管理執行紀錄或文件代替職業安全衛生管理計畫。（職業安全衛生管理辦法第 12 之 1 條第 1 項暨職業安全衛生法第 23 條第 1 項）
- 5、雇主對新僱勞工或在職勞工於變更工作前，應使其接受適於各該工作必要之一般安全衛生教育訓練。（職業安全衛生教育訓練規則第 16 條第 1 項暨職業安全衛生法第 32 條第 1 項）
- 6、雇主應依職業安全衛生法及有關規定會同勞工代表訂定適合其需要之安全衛生工作守則，報經勞動檢查機構備查後，公告實施。（職業安全衛生法第 34 條第 1 項）

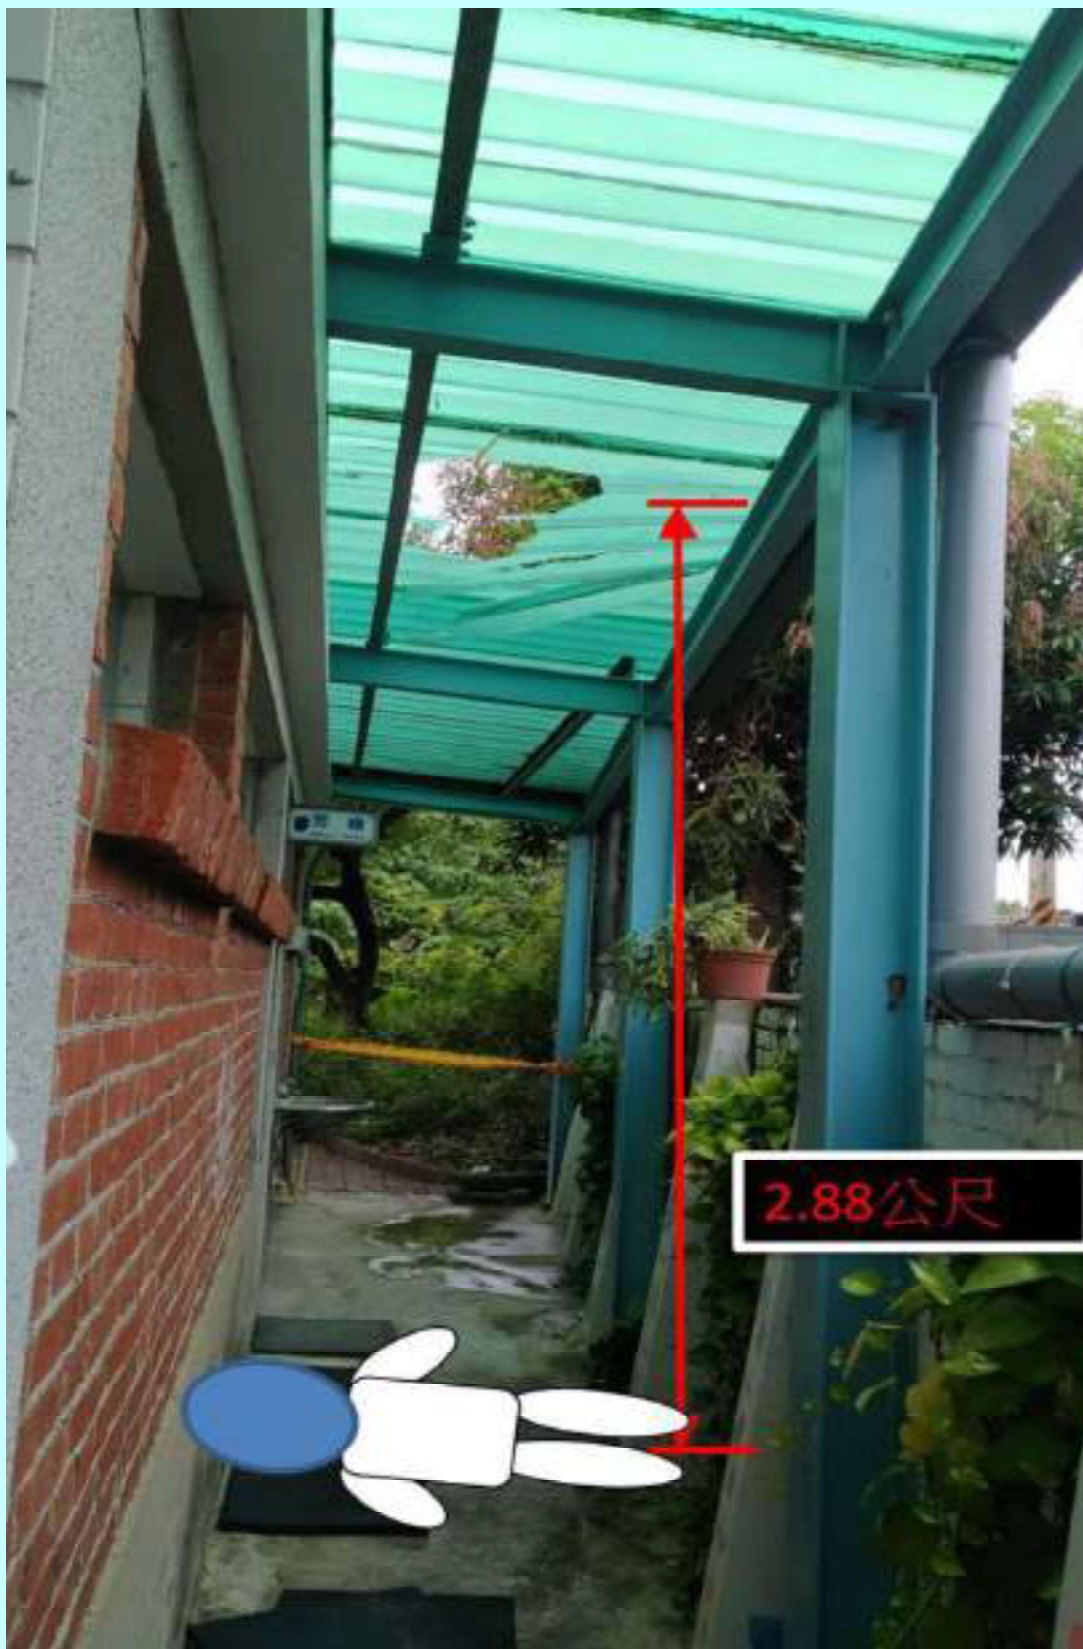
罹災者踏穿塑膠採光罩後，自2.88公尺高處墜落至地面

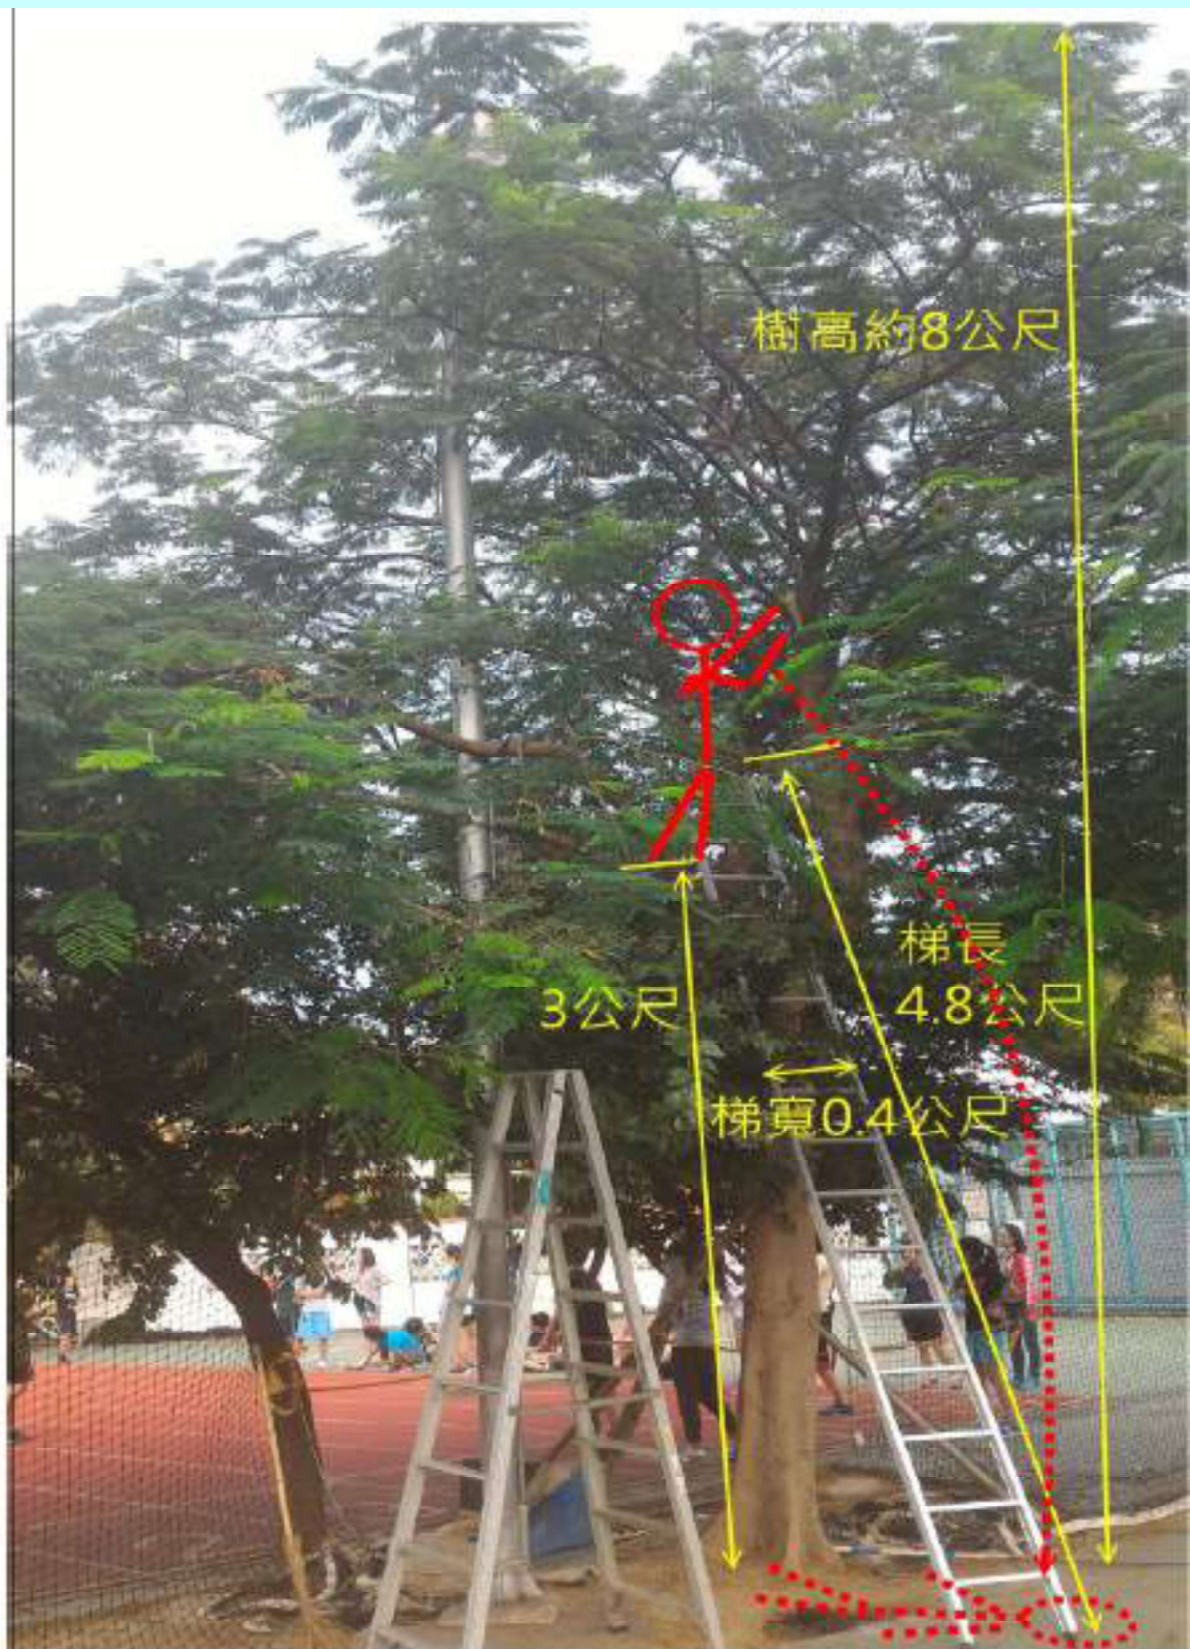
罹災者以移動梯爬上樹上，站在樹幹上使用鋸子修剪樹枝。

- 1、雇主對於在高度 2 公尺以上之處所進行作業，勞工有墜落之虞者，應以架設施工架或其他方法設置工作台。…。(職業安全衛生設施規則第 225 條第 1 項暨職業安全衛生法第 6 條第 1 項)
- 2、雇主對於在高度 2 公尺以上之高處作業，勞工有墜落之虞者，應使勞工確實使用安全帶、安全帽及其他必要之防護具。…。(職業安全衛生設施規則第 281 條第 1 項暨職業安全衛生法第 6 條第 1 項)
- 3、雇主對新僱勞工或在職勞工於變更工作前，應使其接受適於各該工作必要之一般安全衛生教育訓練。(職業安全衛生教育訓練規則第 16 條第 1 項暨職業安全衛生法第 32 條第 1 項)

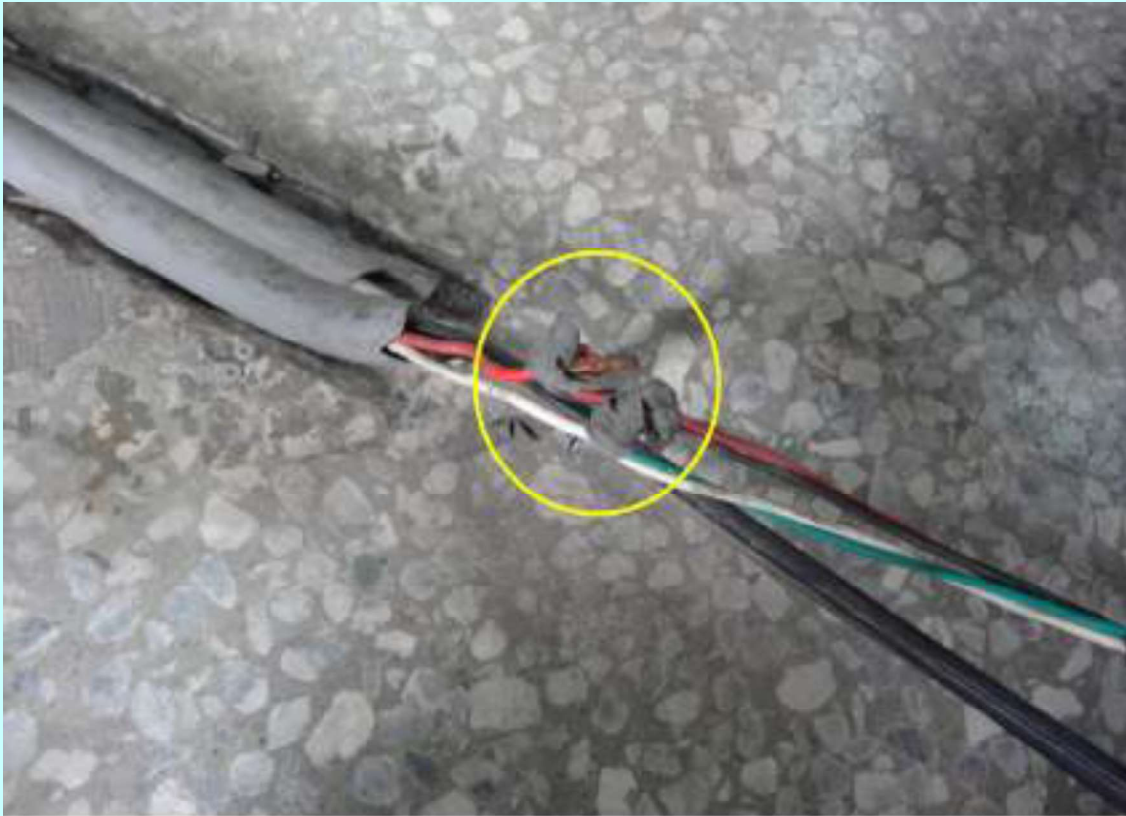
照片 2 地面插座電線裸露之情形

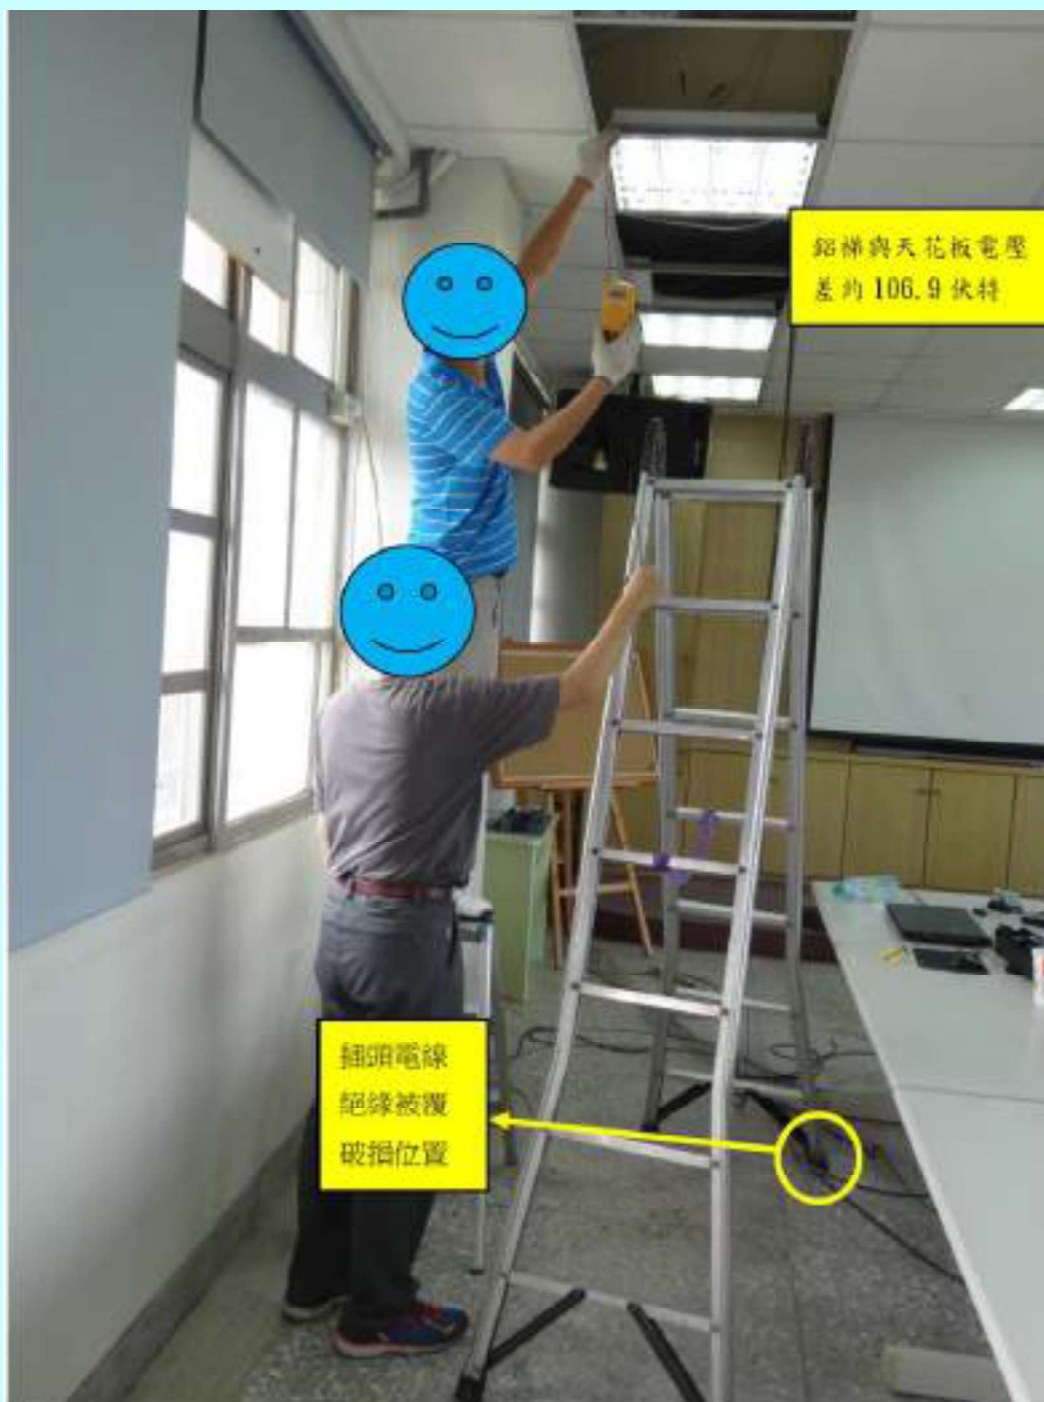
照片 4 | 模擬鋁梯勾到裸露帶電體之情形

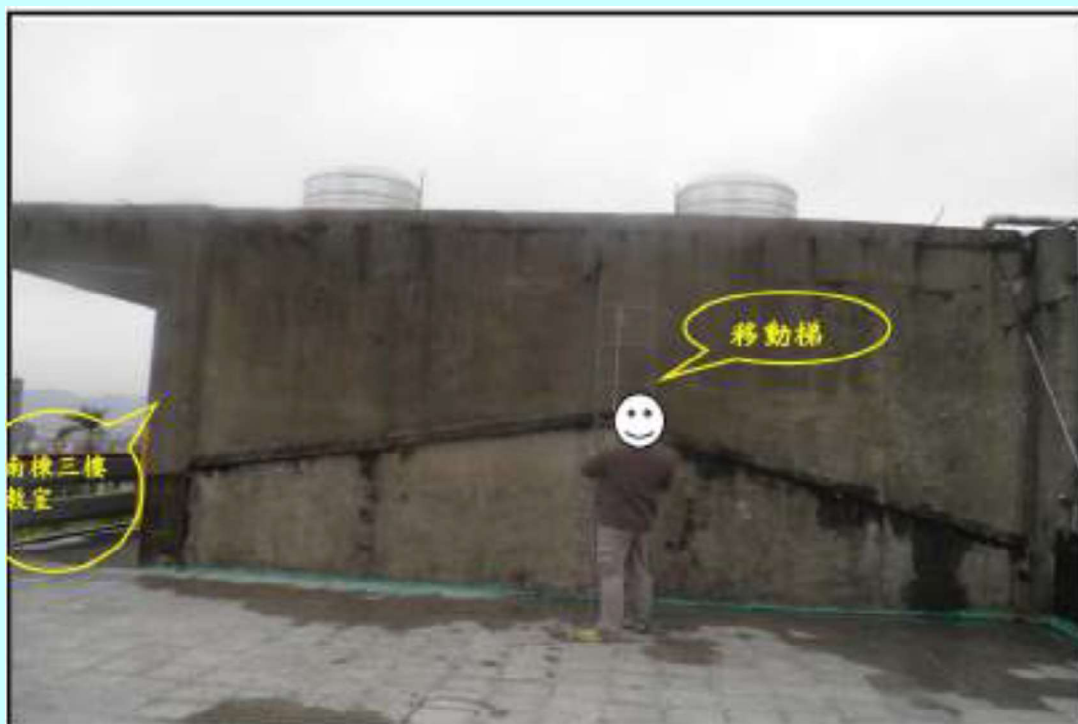
照片 2 | 罹災者使用移動梯由南棟三樓教室外牆爬上三樓教室屋頂

2 公尺以上之屋頂邊緣開口應設置護欄，及作業中確實要求人員使用安全帶及安全帽。

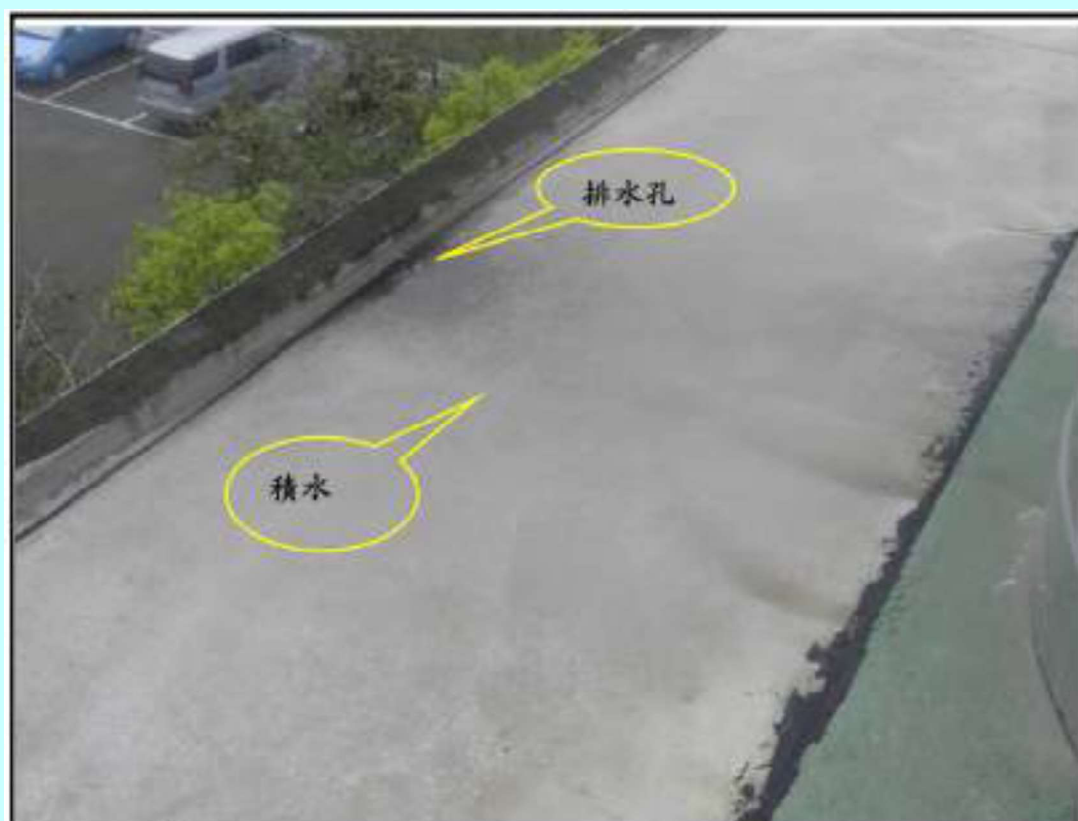
照片 5 | 南棟三樓教室屋頂邊緣排水孔旁有積水

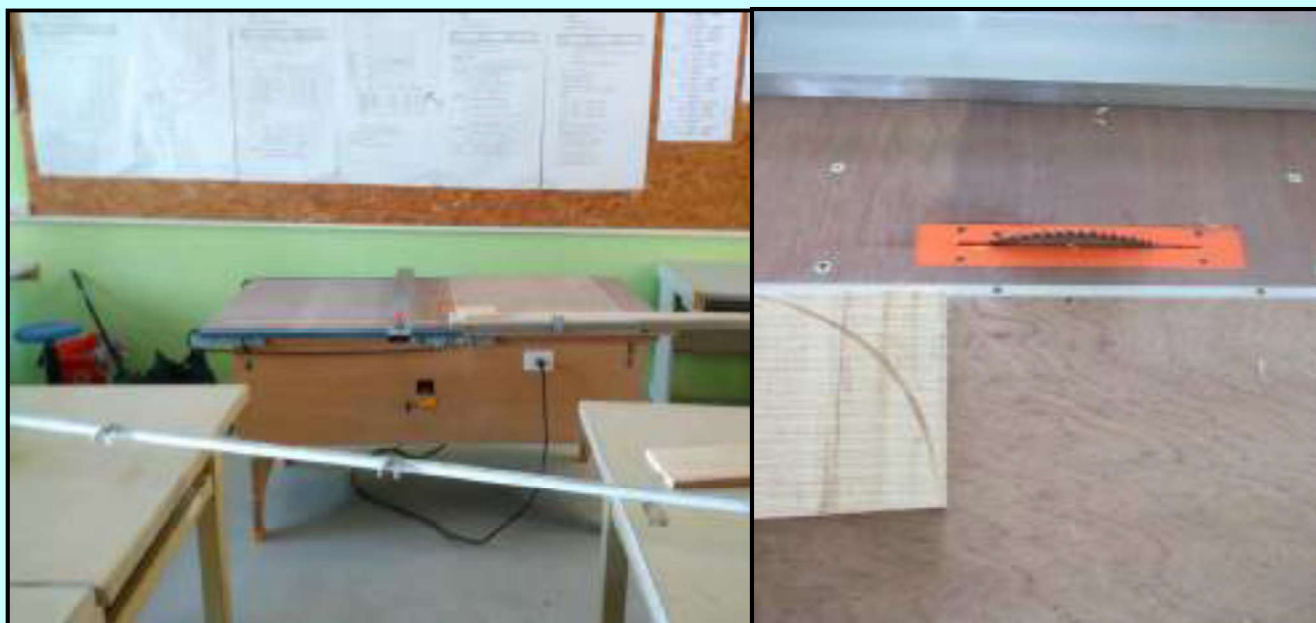
所使用木材加工用圓盤鋸未設置反撥預防裝置及鋸齒接觸預防裝置

1、圓盤鋸應設置下列安全裝置：一、圓盤鋸之反撥預防裝置（以下簡稱反撥預防裝置）。

但橫鋸用圓盤鋸或因反撥不致引起危害者，不在此限。二、圓盤鋸之鋸齒接觸預防裝置。

但製材用圓盤鋸及設有自動輸送裝置者，不在此限。（機械設備器具安全標準第 60 條暨職業安全衛生法第 6 條第 1 項）

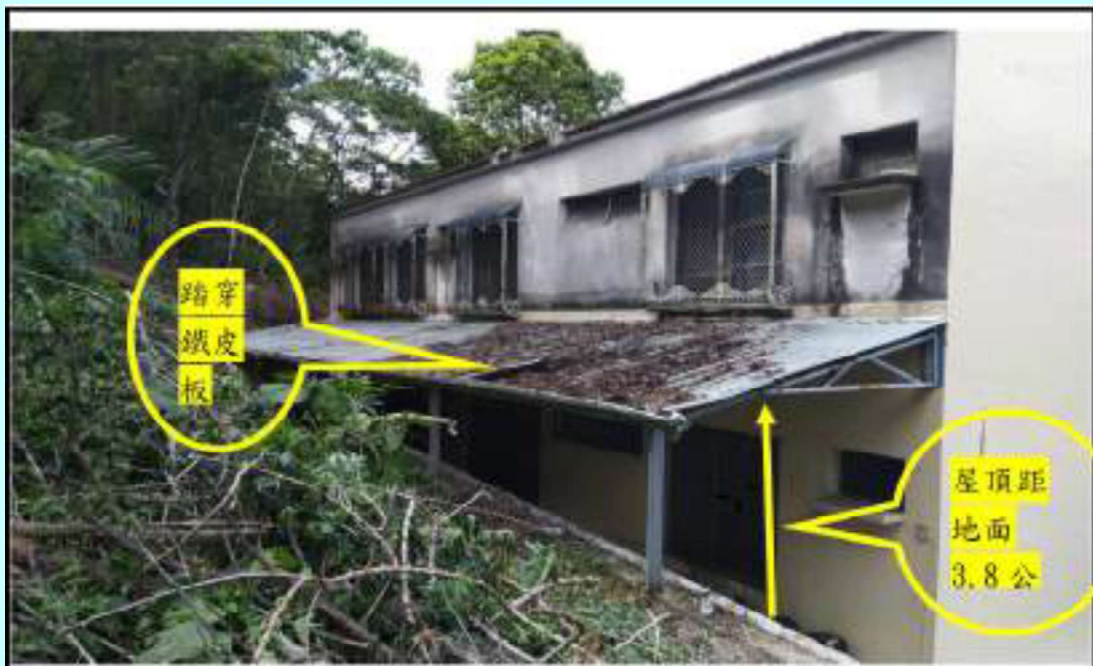
| 照片 1 | 屋頂（未設置護欄未設置安全母索及未設寬 30 公分以上踏板）踏穿鐵皮板 |

- 1、雇主對勞工於以石綿板、鐵皮板、瓦、木板、茅草、塑膠等易踏穿材料構築之屋頂及雨遮，或於以礦纖板、石膏板等易踏穿材料構築之夾層天花板從事作業時，為防止勞工踏穿墜落，應採取下列設施：一、規劃安全通道，於屋架、雨遮或天花板支架上設置適當強度且寬度在三十公分以上之踏板。二、於屋架、雨遮或天花板下方可能墜落之範圍，裝設堅固格柵或安全網等防墜設施。三、指定屋頂作業主管指揮或監督該作業。(職業安全衛生設施規則第 227 條第 1 項暨職業安全衛生法第 6 條第 1 項)
- 2、雇主對於在高度二公尺以上之高處作業，勞工有墜落之虞者，應使勞工確實使用安全帶、安全帽及其他必要之防護具，但經雇主採安全網等措施者，不在此限。(職業安全衛生設施規則第 281 條第 1 項暨職業安全衛生法第 6 條第 1 項)
- 3、事業單位勞動場所發生發生災害之罹災人數在一人以上，且需住院治療之職業災害時，雇主應於 8 小時內通報勞動檢查機構(職業安全衛生法第 37 條第 2 項第 3 款)

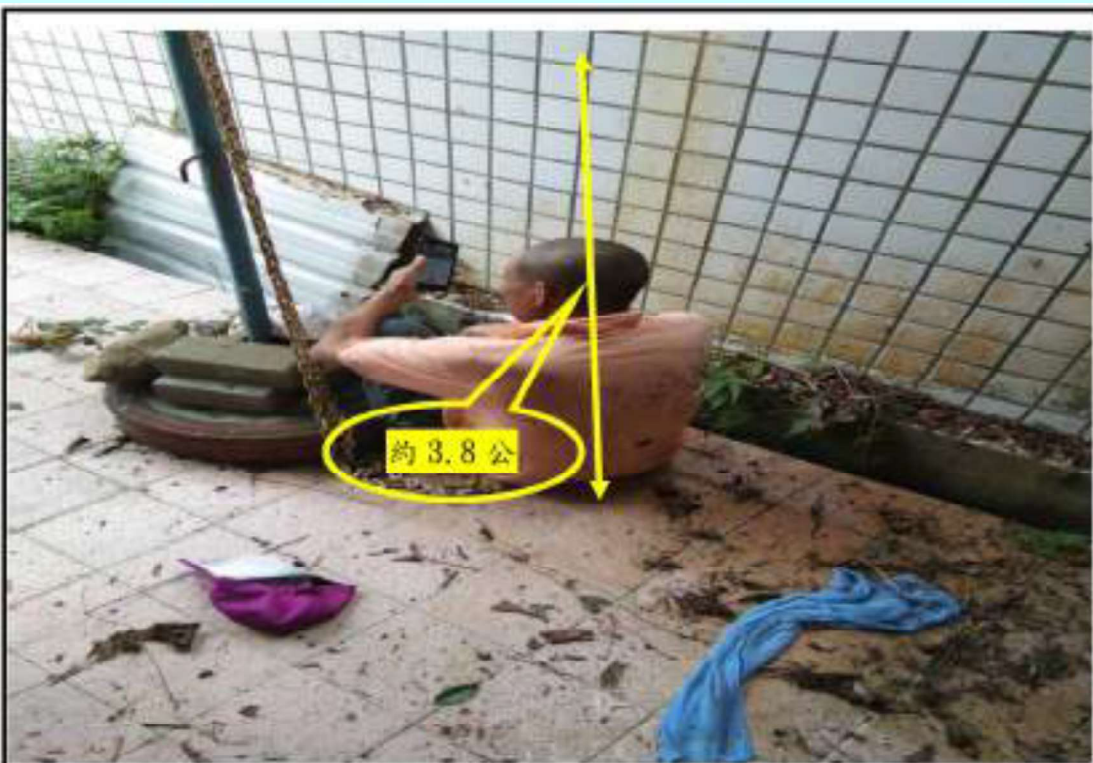
| 照片 3 | 墜落處 |

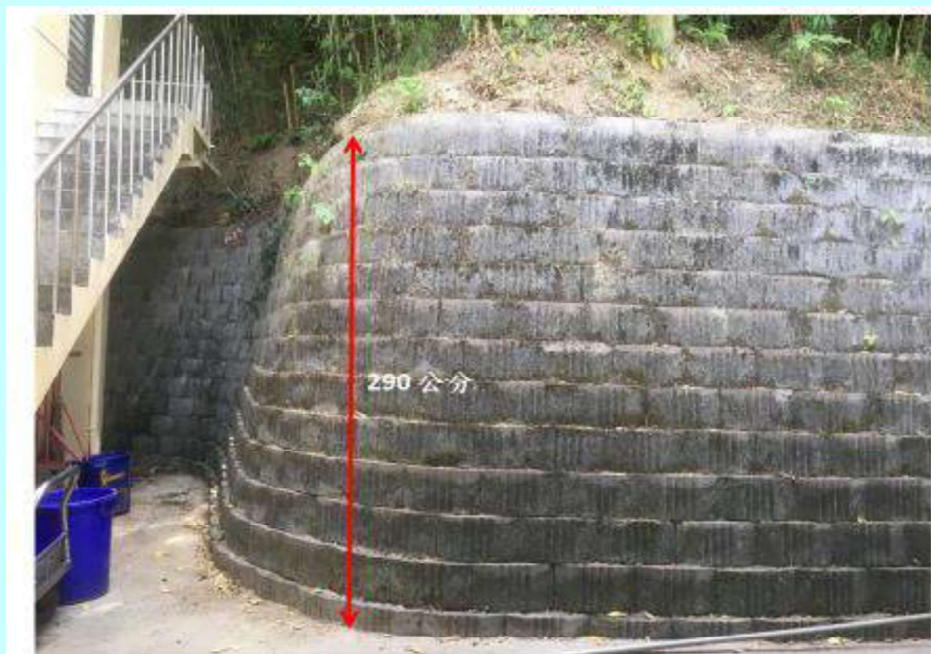
駁坎高度 290 公分未設護欄，勞工執行修剪樹枝作業時，亦未使用安全帶

- 1、雇主對於高度在二公尺以上之工作場所邊緣及開口部分，勞工有遭受墜落危險之虞者，應設有適當強度之護欄、護蓋等防護設備。（職業安全衛生設施規則第 224 條）
- 2、雇主應依本法及有關規定會同勞工代表訂定適合其需要之安全衛生工作守則，報經勞動檢查機構備查後，公告實施。（職業安全衛生法 34 條第 1 項）
- 3、第二條所定事業之雇主應依附表二之規模，置職業安全衛生業務主管及管理人員。（職業安全衛生管理辦法第 3 條第 1 項）
- 4、雇主對前述各款以外之一般勞工，應依工作性質使其接受安全衛生在職教育訓練。（職業安全衛生教育訓練規則第 17 條第 1 項第 13 款）

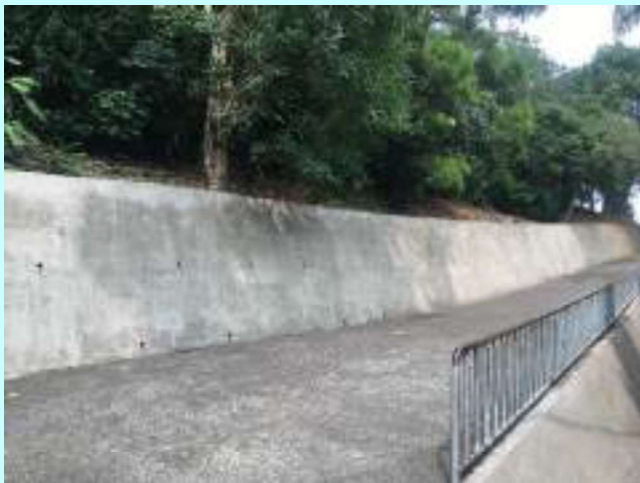
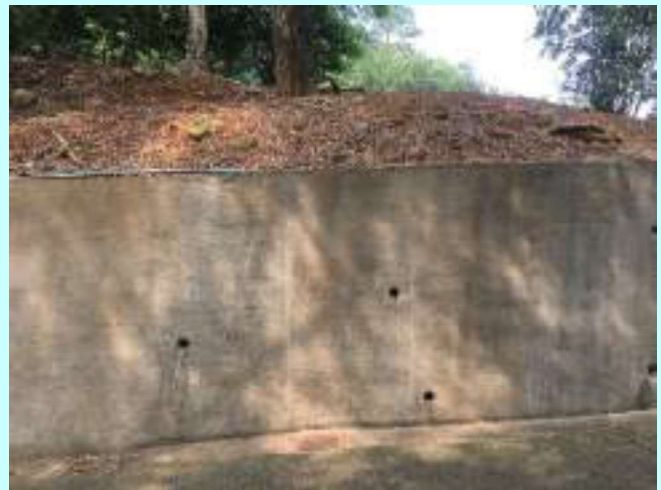
詹員於擋土牆上方（高差 2 公尺以上）邊緣處作業時未設置符合規定之護欄、護蓋、安全網或佩掛安全帶等防墜措施

- 1、雇主應依本法及有關規定會同勞工代表訂定適合其需要之安全衛生工作守則，報經勞動檢查機構備查後，公告實施。（職業安全衛生法 34 條第 1 項）
- 2、事業單位勞動場所發生發生災害之罹災人數在一人以上，且需住院治療之職業災害時，雇主應於 8 小時內通報勞動檢查機構。（職業安全衛生法第 37 條第 2 項第 3 款）
- 3、雇主對於高度在二公尺以上之工作場所邊緣及開口部分，勞工有遭受墜落危險之虞者，應設有適當強度之護欄、護蓋等防護設備。（職業安全衛生設施規則第 224 條第 1 項）
- 4、雇主對新僱勞工或在職勞工於變更工作前，應使其接受適於各該工作必要之一般安全衛生教育訓練。（職業安全衛生教育訓練規則第 16 條第 1 項）
- 5、第二條所定事業之雇主應依附表二之規模，置職業安全衛生業務主管及管理人員。（職業安全衛生管理辦法第 3 條第 1 項）

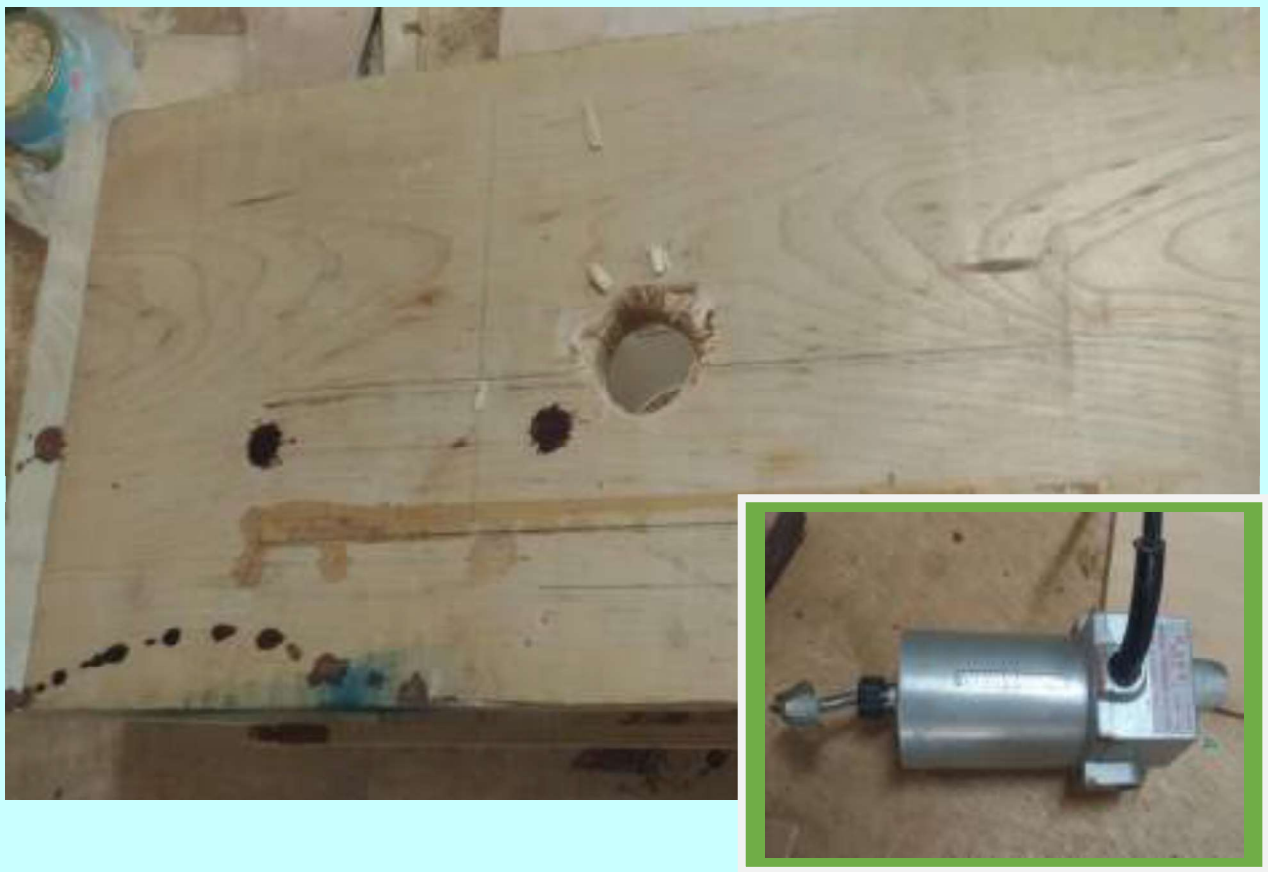
廣告設計科徐○○老師以手持式修邊機器進行木製支撐架木板孔洞擴孔作業時，修邊機切削木料產生之反作用力造成修邊機彈起，徐員未握緊修邊機致遭修邊機高速旋轉刀刃割(削)傷

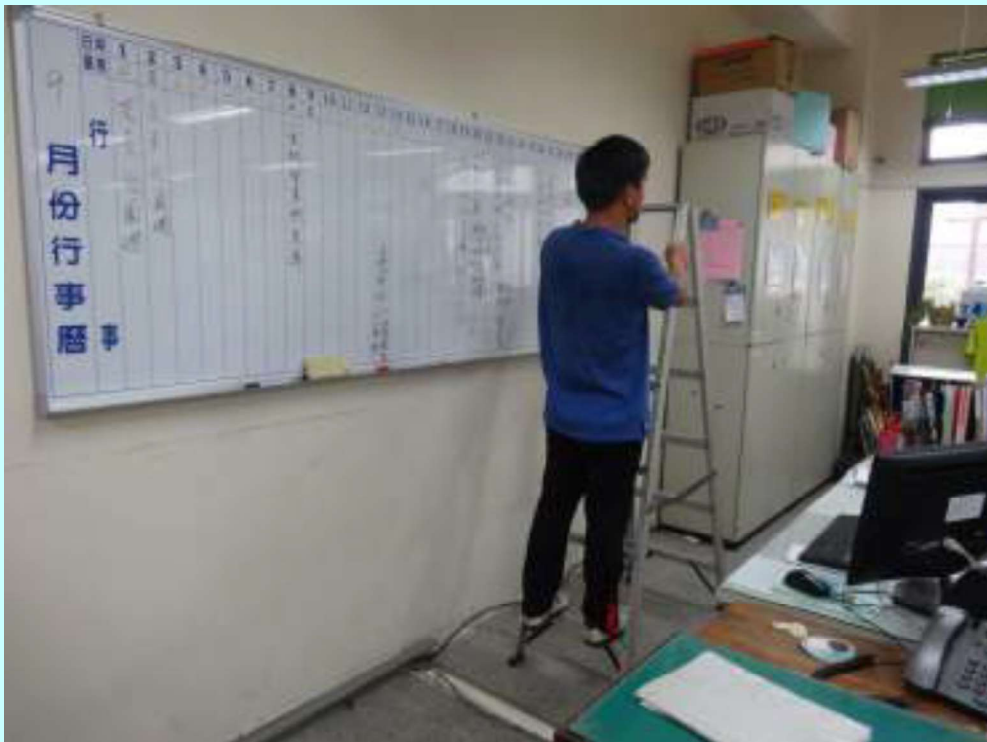
模擬受傷勞工使用合梯情形(當時陳○○為安裝吊掛白板之螺栓)

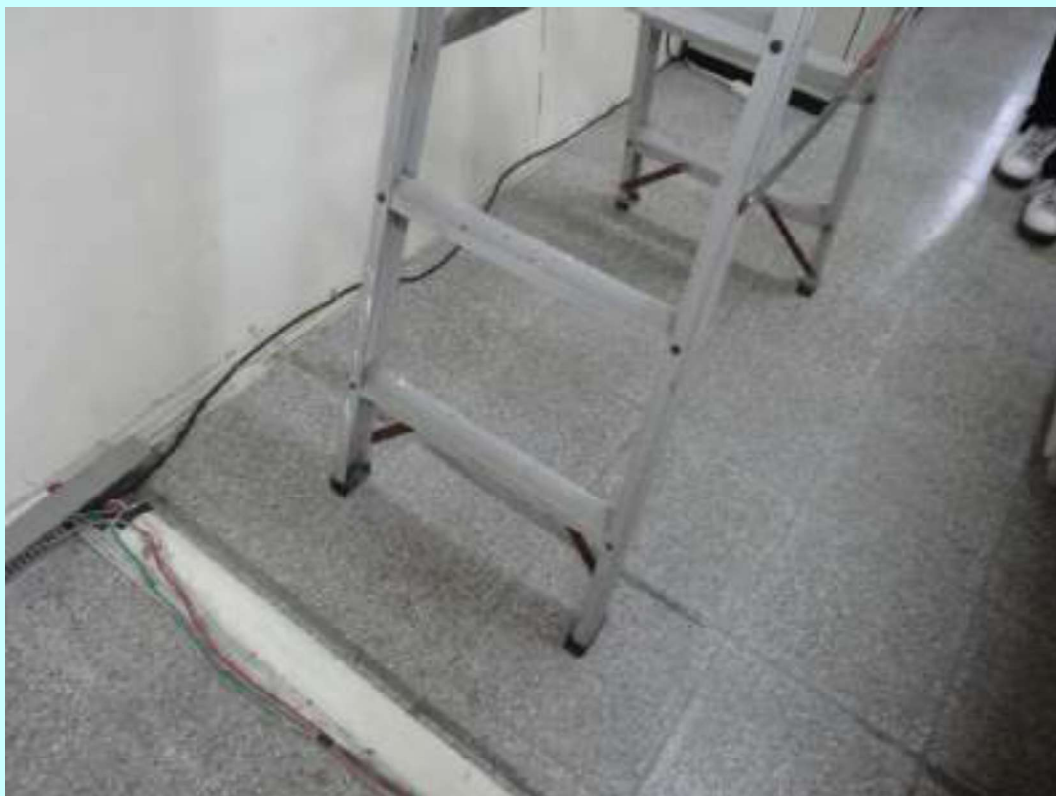
該合梯腳部有防滑絕緣腳座套（符合法規）

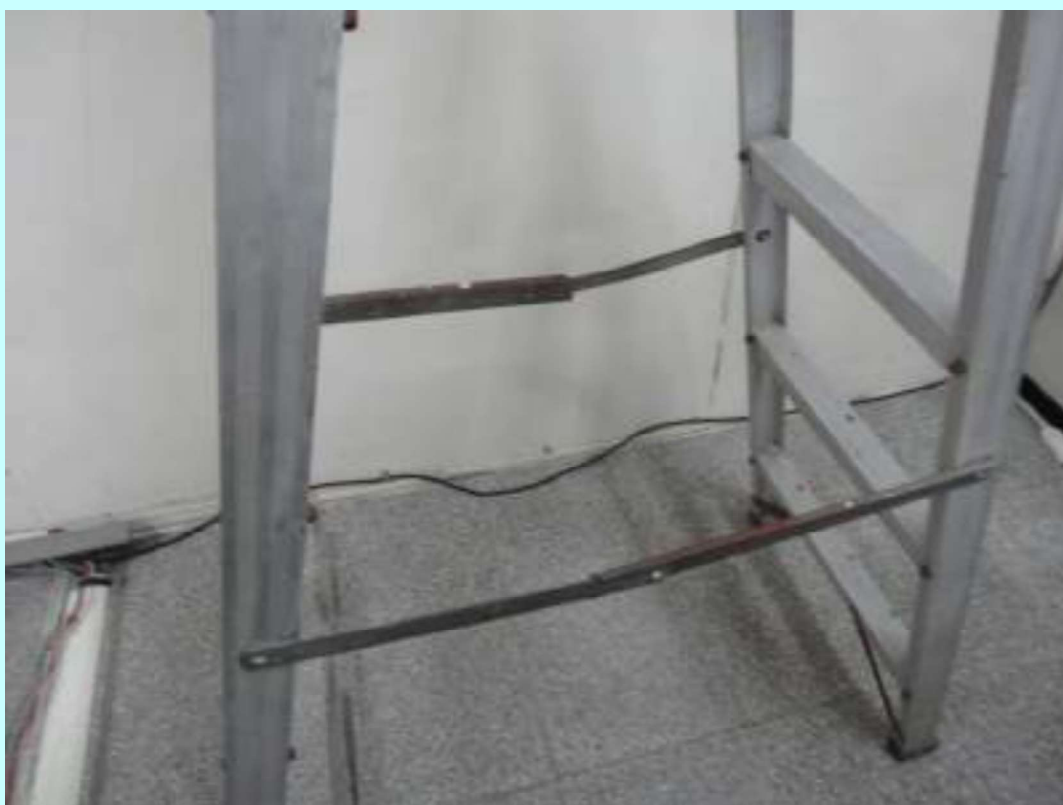
該合梯兩梯腳間有金屬等硬質繫材扣牢（符合法規）

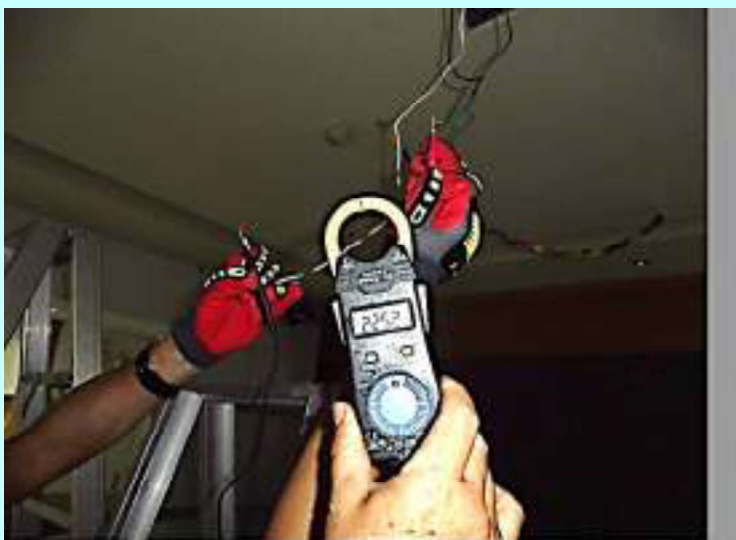
該照明設備之手捺開關關閉後，照明設備其中 1 條電源線路仍有帶電 225V

- 1、雇主對於電路開路後從事該電路、該電路支持物、或接近該電路工作物之敷設、建造、檢查、修理、油漆等作業時，應於確認電路開路後，就該電路採取下列設施：一、…。三、開路後之電路…，應以檢電器具檢查，確認其已停電…。（職業安全衛生設施規則第 254 條第 1 項第 3 款暨職業安全衛生法第 6 條第 1 項）
- 2、雇主對於從事電氣工作之勞工，應使其使用電工安全帽、絕緣防護具及其他必要之防護器具。（職業安全衛生設施規則第 290 條暨職業安全衛生法第 6 條第 1 項）
- 3、雇主應依其事業單位之規模、性質，訂定職業安全衛生管理計畫，要求各級主管及負責指揮、監督之有關人員執行；勞工人數在三十人以下之事業單位，得以安全衛生管理執行紀錄或文件代替職業安全衛生管理計畫。（未訂定電氣設備維修安全衛生作業標準—斷電作業應於電氣開關箱內之無熔絲開關處切斷並掛牌告示禁止人員開啟）（職業安全衛生管理辦法第 12 條之 1 第 1 項暨職業安全衛生法第 23 條第 1 項）
- 4、雇主對於使用之合梯，應符合下列規定：一、……。三、梯腳與地面之角度應在七十五度以內，且兩梯腳間有金屬等硬質繫材扣牢……。 （職業安全衛生設施規則第 230 條暨職業安全衛生法第 6 條第 1 項）

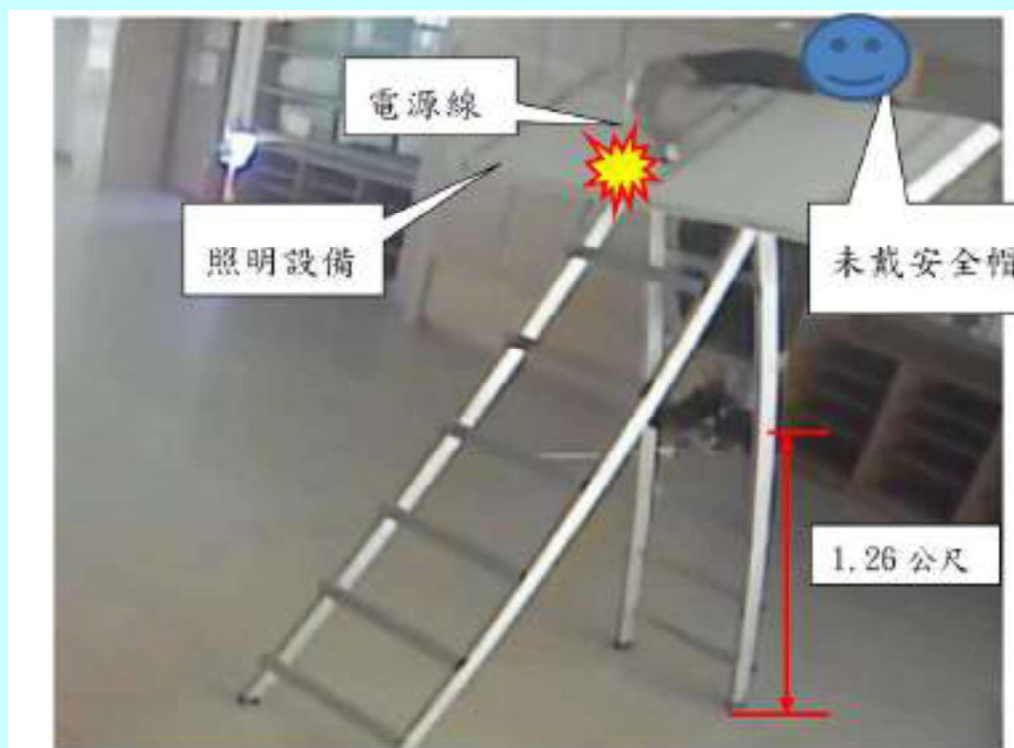
| 照片 | 蕭員拔除照明設備電源時發生感電墜落。(監視器截錄畫面) |

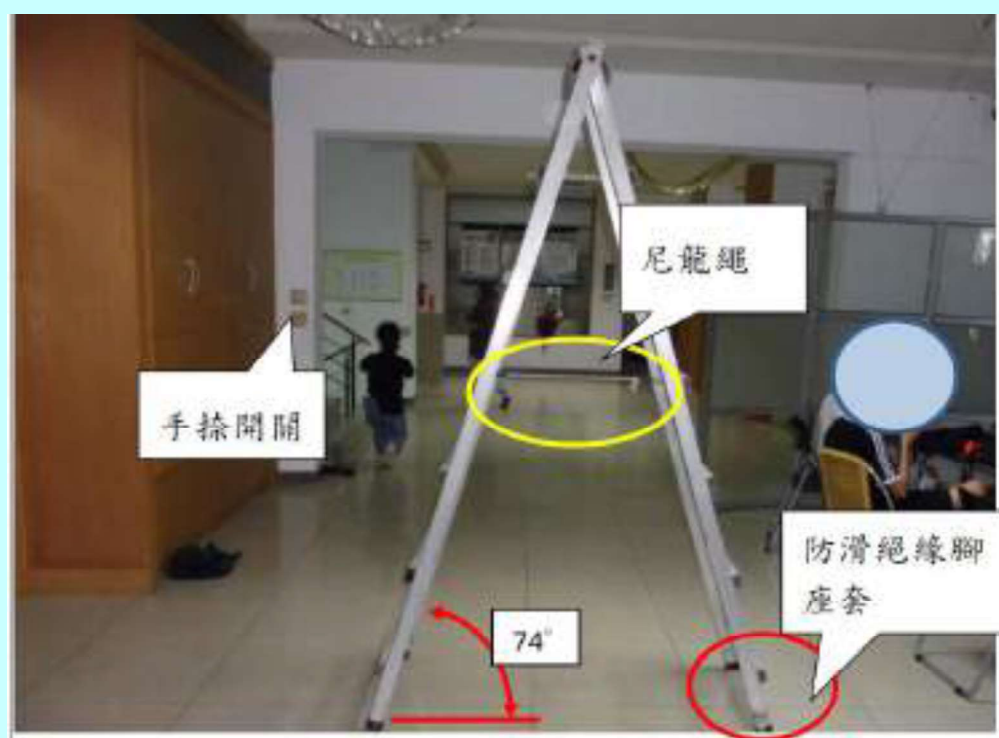
| 照片 | 合梯與手捺開關位置。 |

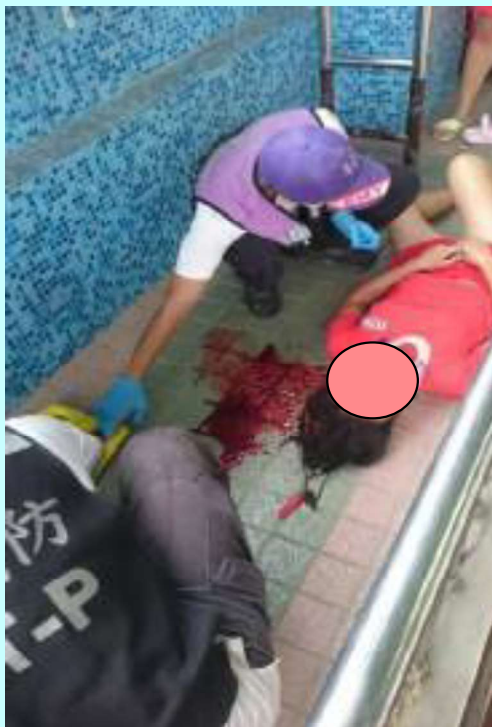
古○○墜落地點位於游泳池室內池垂直固地梯下方，  
頭部先著地，未穿戴安全帽及安全帶

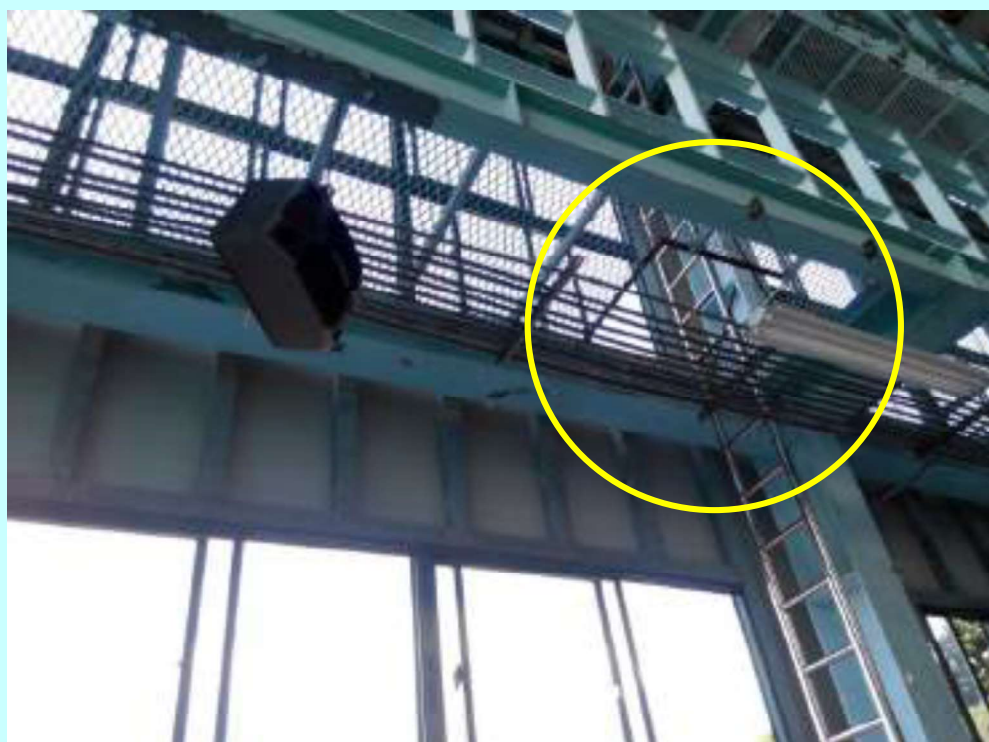
二樓平台鄰近固定梯之開口部份(離一樓地板高度約 4.7 公尺)，  
未有適當強度之圍欄、握把、覆蓋等防護措施，  
亦未採用安全網等措施

- 1、事業單位勞動場所發生下列職業災害之一者，雇主應於 8 小時內通報勞動檢查機構：  
一、…。三、發生災害之罹災人數在 1 人以上，且需住院治療。…。（職業安全衛生法第 37 條第 2 項第 3 款）
- 2、雇主對於在高度 2 公尺以上之高處作業，勞工有墜落之虞者，應使勞工確實使用安全帶、安全帽及其他必要之防護具。但經雇主採安全網等措施者，不在此限。（職業安全衛生設施規則第 281 條第 1 項暨職業安全衛生法第 6 條第 1 項）
- 3、雇主、訓練單位辦理第 16 條及第 17 條之教育訓練，應將包含訓練教材、課程表等之訓練計畫、受訓人員名冊、簽到紀錄、課程內容等實施資料保存 3 年。（職業安全衛生教育訓練規則第 27 條第 1 項暨職業安全衛生法第 32 條第 1 項）
- 4、雇主應依其事業單位之規模、性質，訂定職業安全衛生管理計畫，要求各級主管及負責指揮、監督之有關人員執行；…。（職業安全衛生管理辦法第 12 條之 1 第 1 項暨職業安全衛生法第 23 條第 1 項）
- 5、雇主依第 13 條至第 63 條規定實施之自動檢查，應訂定自動檢查計畫。（職業安全衛生管理辦法第 79 條暨職業安全衛生法第 23 條第 1 項）
